ANEXO IV - RELATÓRIO DE PASSIVO AMBIENTAL

Situação atual do Passivo Ambiental

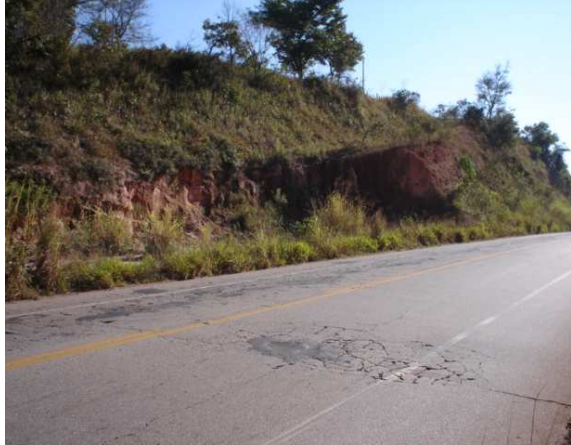
FOTO 1

Características	Lado	Localização (km)	Foto
Talude estável com pequena ravina	E/D	82,2	foto 1
Dois Pequenos escorregamentos	D	106,2	-
Pequena retirada de material no talude de corte	D	134/135	-
Exemplo de pequeno escorregamento no talude de corte	D	142	foto 2
Erosão no corte *		159,9	Foto 3
Corte com escorregamentos		171	Foto 4
Dois pequenos escorregamentos no talude de corte	E	194,7 e 195	-
Corte com ravinamento	E	221,5	Foto 5
Corte que está sendo erodido	E	230	-
Talude de corte com ravinamento	D/E	233,5	Foto 6
Talude de corte com ravinamento	D	233,7	Foto 7
Talude de corte com ravinamento	D	256,4	-
Talude de corte com pontos de escorregamento	D/E	269	-
Pequeno escorregamento localizado no talude de corte	E	332,7	-

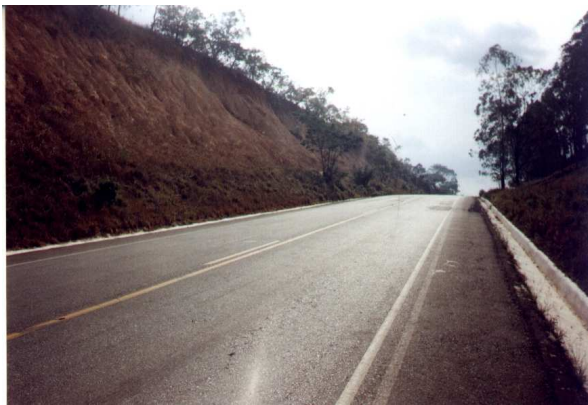
f6

Características	Lado	Localização (km)	Foto
Talude de corte não vegetado, mas estável	D	100,6	foto 6
Talude de corte não vegetado, mas estável	D	139,8	foto 7

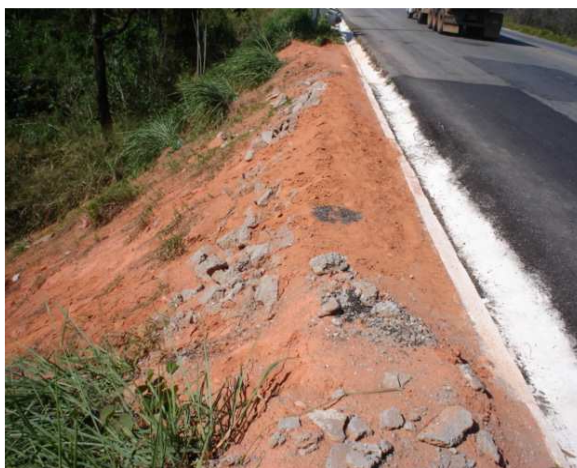
FOTO 1

Características	Lado	Localização (km)	Fotos
Deficiência de drenagem, erosão mal recuperada e rachaduras na pista e falta de vegetação	D	133	foto 1
Aterro instável com escorregamentos	D/E	264,4	Foto2 e 3
Pequeno escorregamento em talude de aterro	D	367,2	foto 4
Pequeno escorregamento em talude de aterro	D	388	foto 5
Ponto crítico de drenagem junto à faixa de domínio	D	657,7	fotos 6

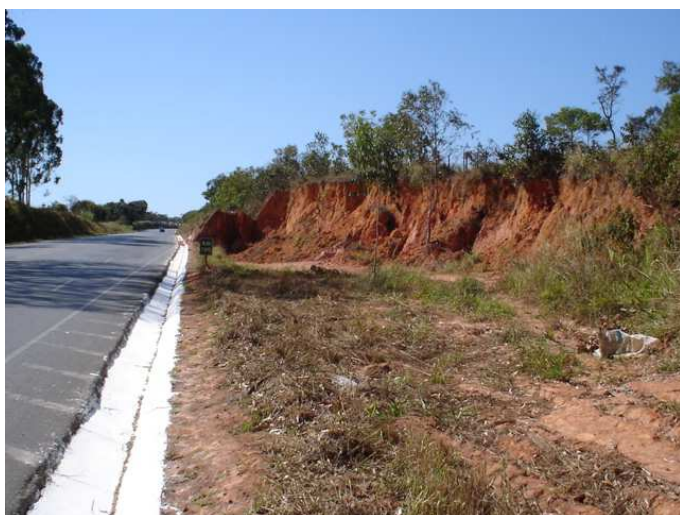
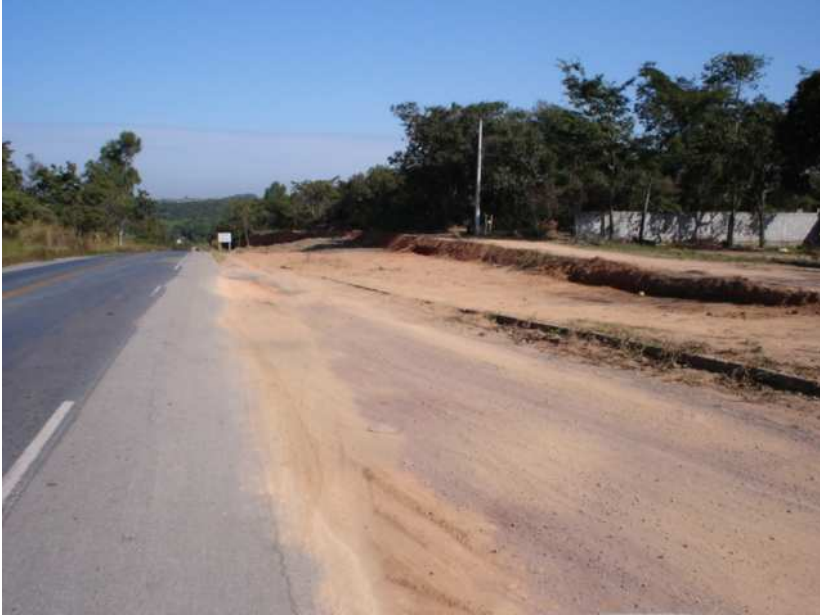
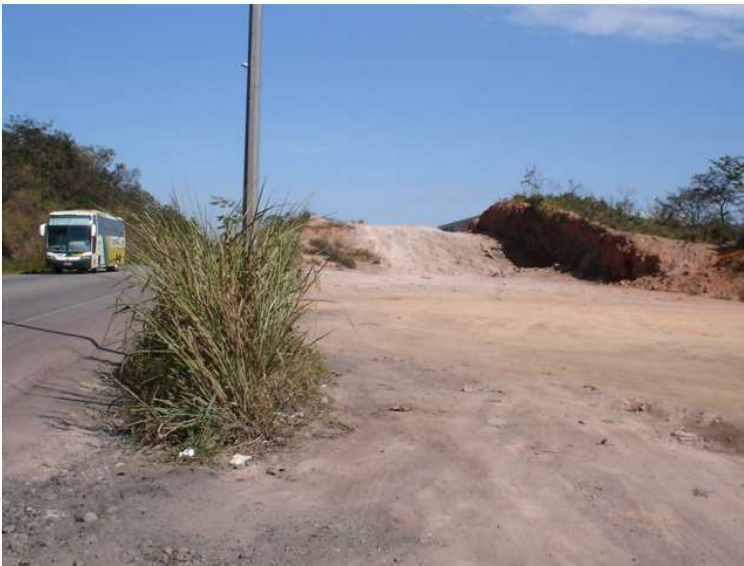
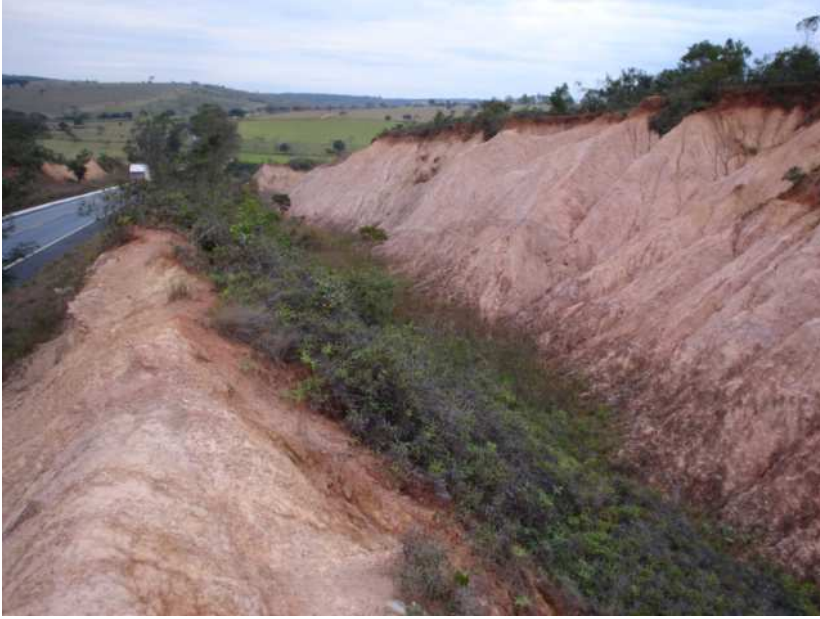
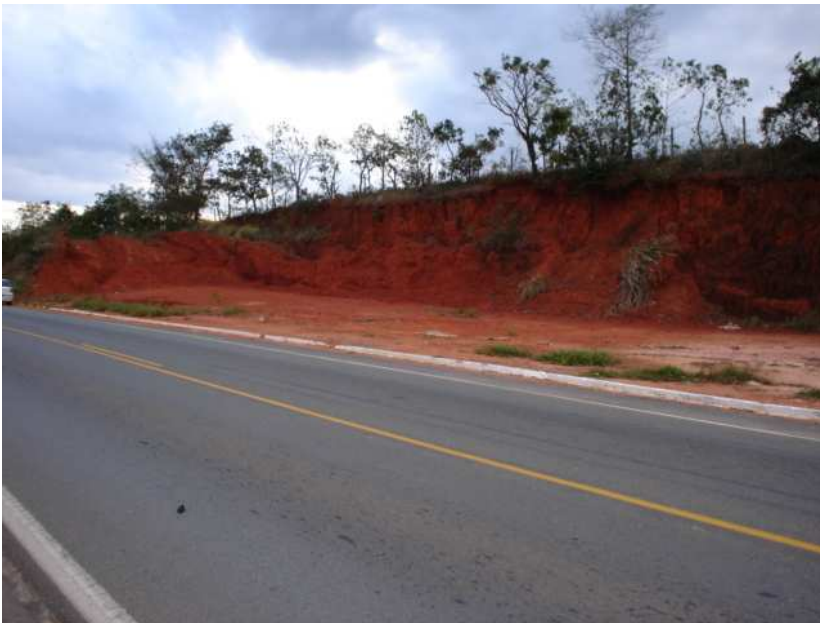
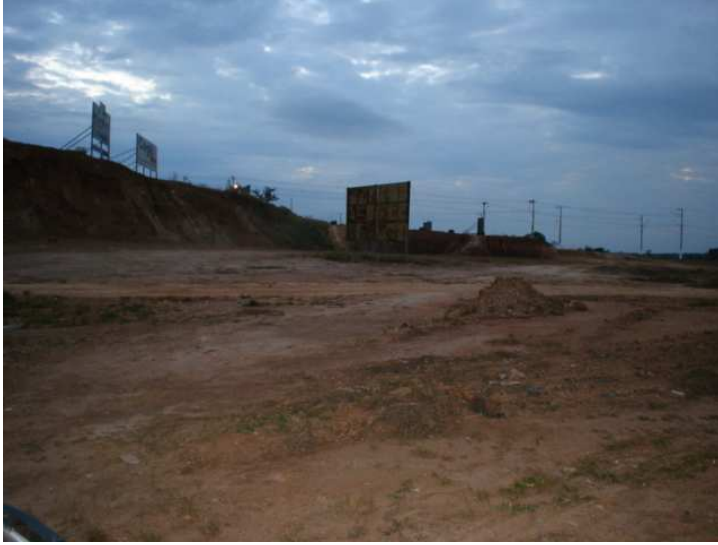
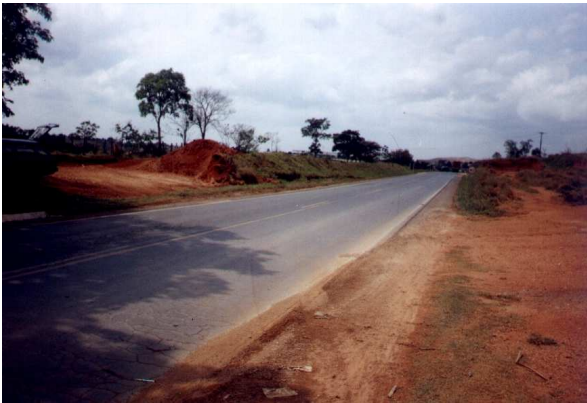
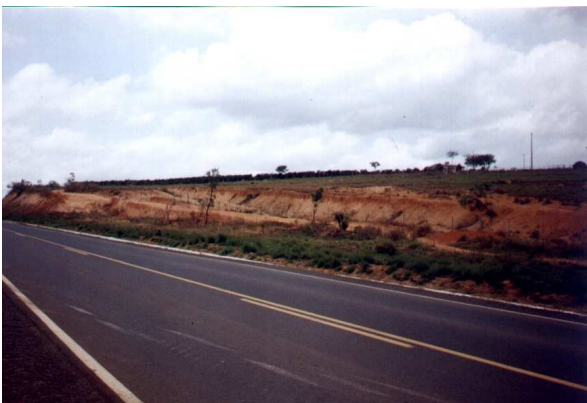
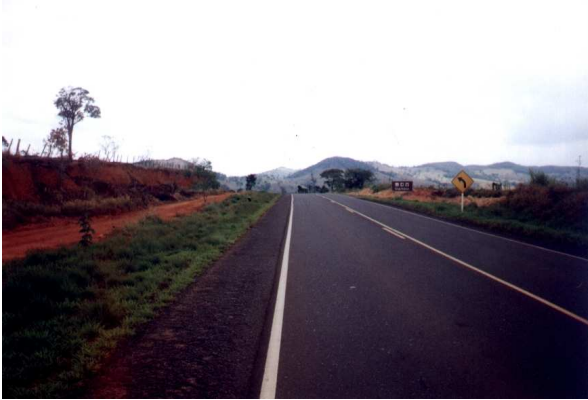
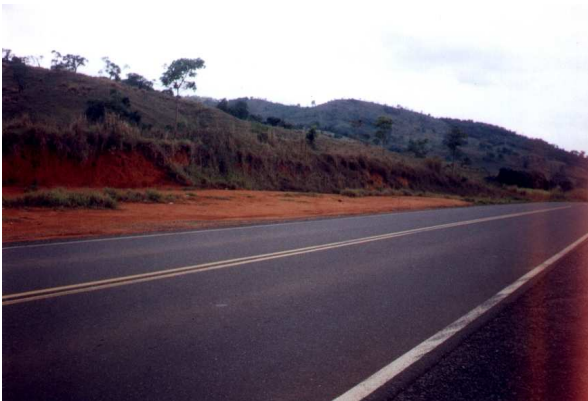
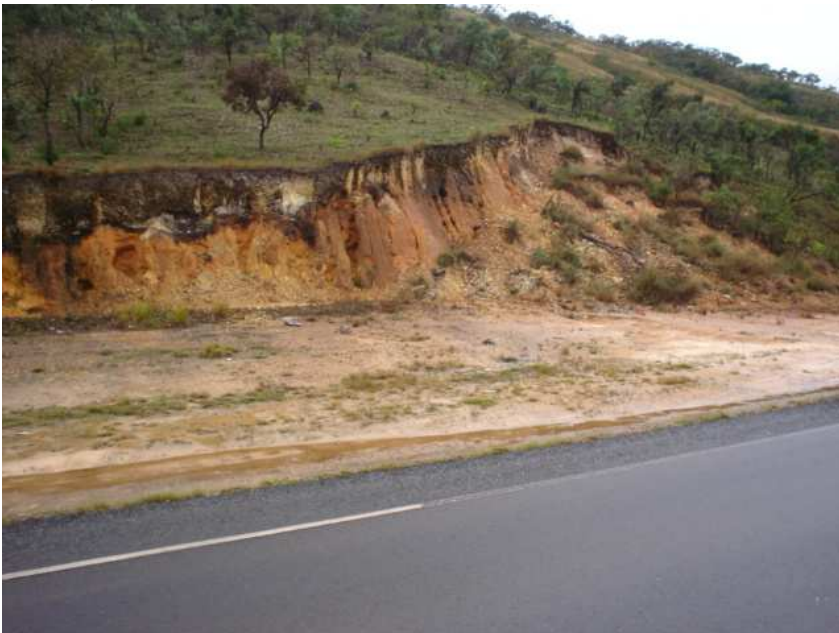
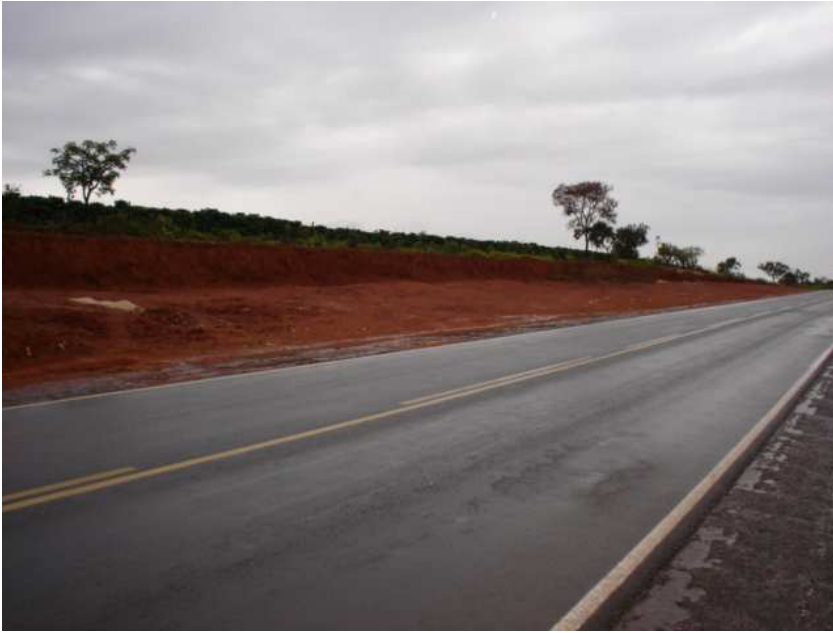
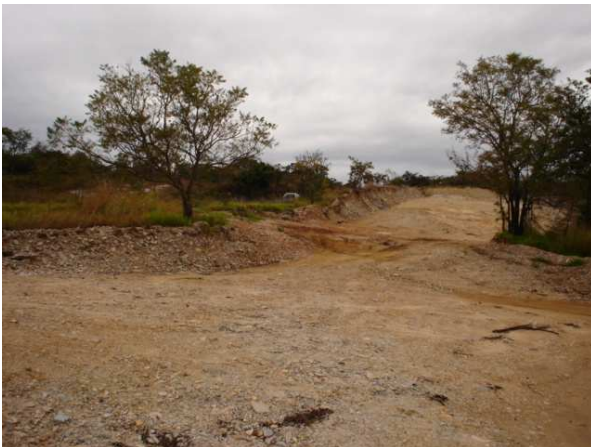
As caixas de empréstimo de modo geral se apresentam estáveis, não havendo entretanto cobertura vegetal, conforme pode ser conferido na lista a seguir.

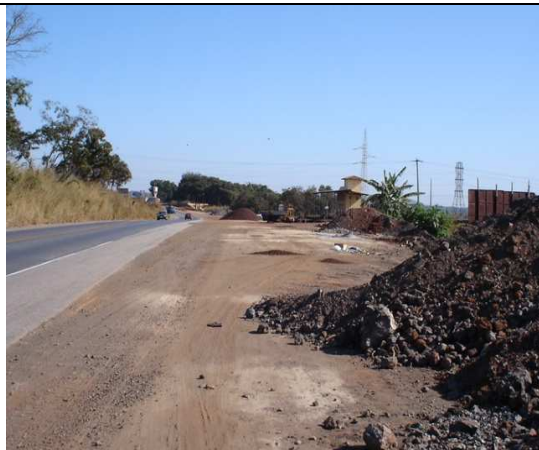
FOTO 1

Características	Lado	Localização (km)	Foto
Invasão da faixa	D	97	foto 1
Comércio informal na faixa de domínio	D	119,2	foto 2
Lixo junto à faixa de domínio	E	173,2	
Atividade de terceiros. Terra preparada para cultura	E	205,4	
Área de plantio de milho	D	242	
Ponto recuperado de drenagem. Monitorar os dois lados	D/E	255,8	
Área de manobra	E	260,5	
Invasão da faixa	D	266,8	
Atividade de terceiros. Remoção de material. Obras no posto de combustível	D	285,3	foto 3
Retirada de material na faixa de domínio	D	287,5	
Plantação de café	D	288	foto 4
Exploração abandonada	E	311	
Plantação de café próximo à faixa e preparo da terra	D/E	327,7	foto 5
Retirada de material. Pequeno ativo ambiental.	E	363,2	
Área preparada para plantio na faixa de domínio	E	390,2	
Grande exploração de material junto à faixa de domínio	D	640,2
