ANEXO IV - RELATÓRIO DE PASSIVO AMBIENTAL

Situação atual do Passivo Ambiental

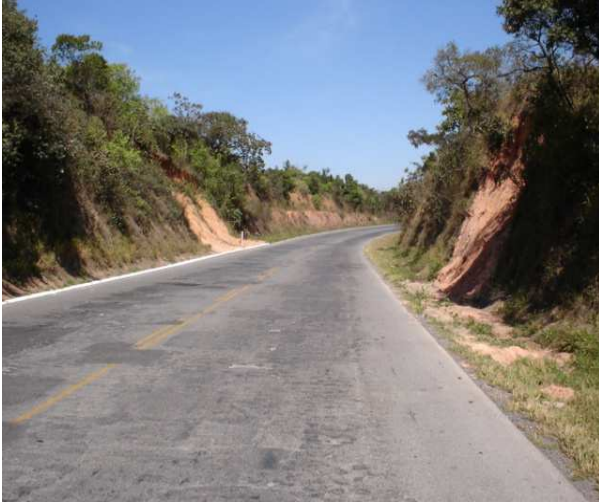
f4 171

Características	Lado	Localização (km)	Foto
Talude estável com pequena ravina	E/D	82,2	foto 1
Dois Pequenos escorregamentos	D	106,2	-
Pequena retirada de material no talude de corte	D	134/135	-
Exemplo de pequeno escorregamento no talude de corte	D	142	foto 2
Erosão no corte *		159,9	Foto 3
Corte com escorregamentos		171	Foto 4
Dois pequenos escorregamentos no talude de corte	E	194,7 e 195	-
Corte com ravinamento	E	221,5	Foto 5
Corte que está sendo erodido	E	230	-
Talude de corte com ravinamento	D/E	233,5	Foto 6
Talude de corte com ravinamento	D	233,7	Foto 7
Talude de corte com ravinamento	D	256,4	-
Talude de corte com pontos de escorregamento	D/E	269	-
Pequeno escorregamento localizado no talude de corte	E	332,7	-

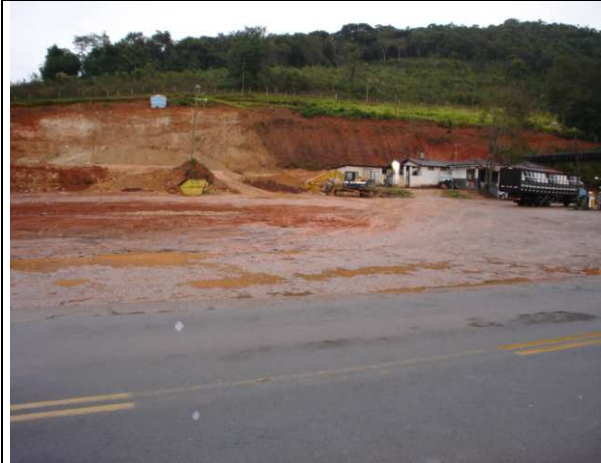
FOTO 3

Características	Lado	Localização (km)	Foto
Invasão da faixa	D	97	foto 1
Comércio informal na faixa de domínio	D	119,2	foto 2
Lixo junto à faixa de domínio	E	173,2	
Atividade de terceiros. Terra preparada para cultura	E	205,4	
Área de plantio de milho	D	242	
Ponto recuperado de drenagem. Monitorar os dois lados	D/E	255,8	
Área de manobra	E	260,5	
Invasão da faixa	D	266,8	
Atividade de terceiros. Remoção de material. Obras no posto de combustível	D	285,3	foto 3
Retirada de material na faixa de domínio	D	287,5	
Plantação de café	D	288	foto 4
Exploração abandonada	E	311	
Plantação de café próximo à faixa e preparo da terra	D/E	327,7	foto 5
Retirada de material. Pequeno ativo ambiental.	E	363,2	
Área preparada para plantio na faixa de domínio	E	390,2	
Grande exploração de material junto à faixa de domínio	D	640,2
